UNIVERSIDAD DISTRITAL
FRANCISCO JOSÉ DE CALDAS
Vicerrectoría Administrativa y Financiera
Oficina de Infraestructura

REPORTE TRABAJOS DE MANTENIMIENTO REALIZADOS

SEDE: MACARENA A

FECHA: viernes, 8 de marzo de 2024

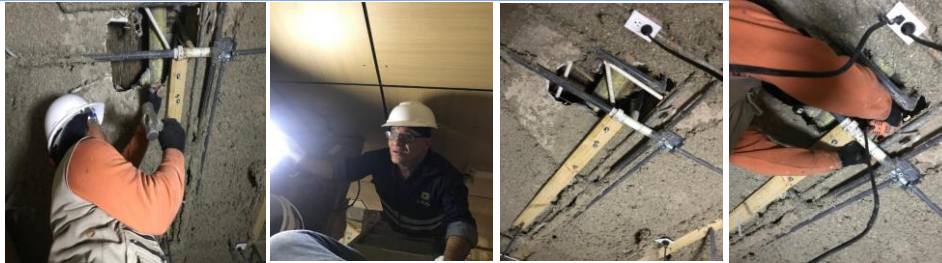
REGISTRO FOTOGRAFICO 3 (LUGAR INTERVENIDO)

No.	DESCRIPCIÓN DEL TRABAJO REALIZADO
10	INSPECCION FILTRACION HUMEDAD CIELO RASO AUDITORIO MACARENA B

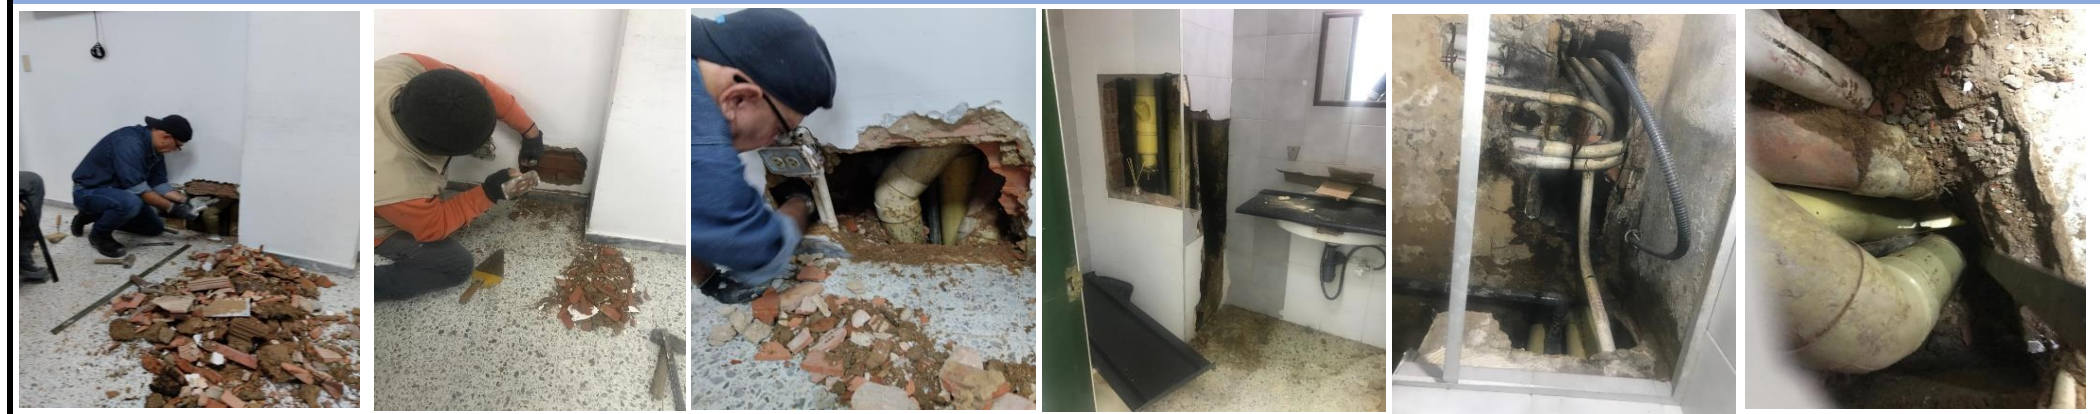
REGISTRO FOTOGRAFICO 2 (LUGAR INTERVENIDO)

No.	DESCRIPCIÓN DEL TRABAJO REALIZADO
2	DEMOLICION VERIFICACION FILTACION DE TUBERIA SANITARIA ZONA LABORATORIO HERBARIO SEDE MACARENA B
