UNIVERSIDAD DISTRITAL
FRANCISCO JOSÉ DE CALDAS
Vicerrectoría Administrativa y Financiera
Oficina de Infraestructura

REPORTE TRABAJOS DE MANTENIMIENTO REALIZADOS

SEDE: MACARENA A

FECHA: viernes, 8 de marzo de 2024

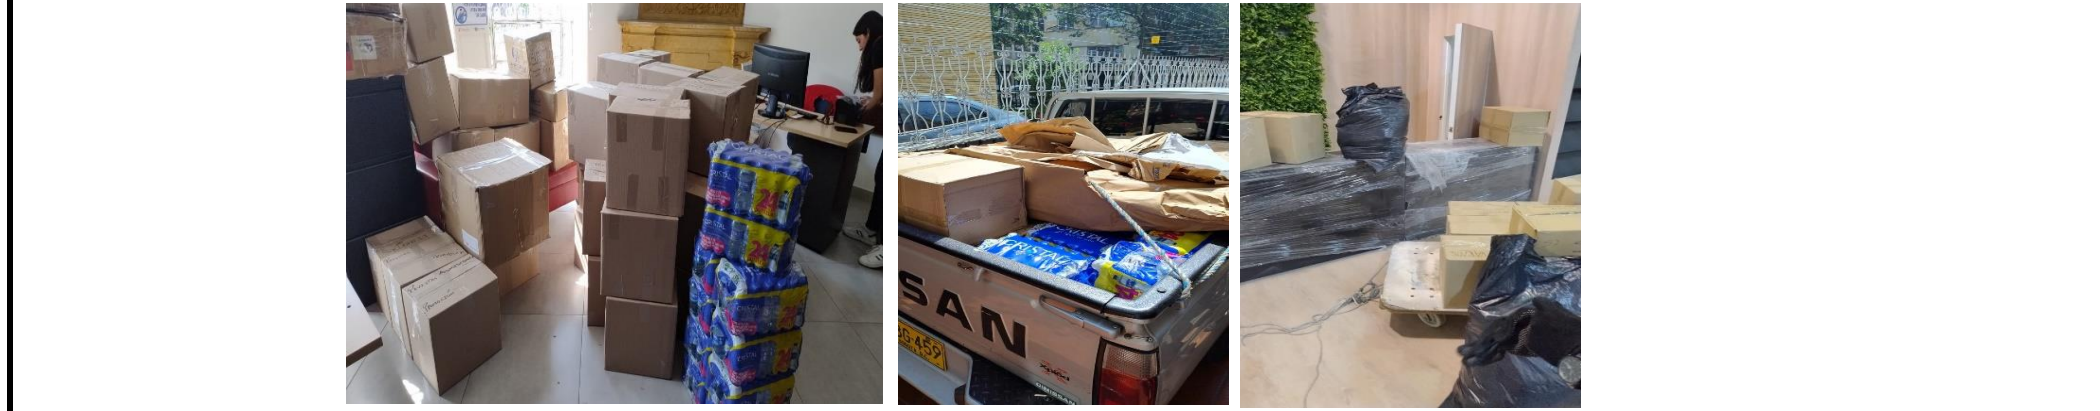
REGISTRO FOTOGRAFICO 5 (LUGAR INTERVENIDO)

No.	DESCRIPCIÓN DEL TRABAJO REALIZADO
5	TRASLADO LIBROS PARA FERIA DEL LIBRO PUBLICACIONES
